INVESTIGATION OF STRENGTHENING EFFECTIVENESS OF REINFORCED CONCRETE BRIDGE WITH PRESTRESSED CFRP STRIPS

BADANIA EFEKTYWNOŚCI WZMOCNIENIA MOSTU ŻELBETOWEGO WSTĘPNIE NAPRĘŻONYMI TAŚMAMI CFRP

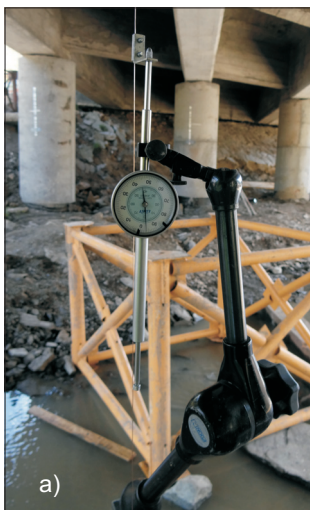
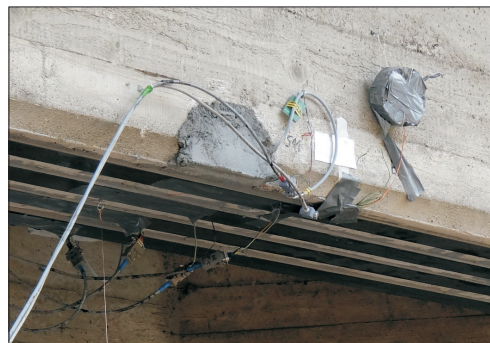
Fig. 11. Dial gauges for measuring deflections (a) and a set of electrical resistance strain gauges (b) with data acquisition system (c)

Rys. 11. Czujniki zegarowe do pomiaru przemieszczeń (a) oraz zestaw tensometrów elektrooporowych do pomiaru odkształceń (b) z systemem rejestrowania danych (c)

During the load test the deflections were measured at the mid-span of the two girders located under the loaded half of the roadway. The strains of the concrete, the reinforcing steel and the strips were measured at the same mid-span section. Pier settlement was also monitored. The distribution of measuring points is presented in Fig 10. The deflections of girders were measured with dial gauges with 80 mm displacement range and 0.01 mm resolution, mounted on tripods under the bridge (Fig. 11a). The strains were measured with electrical resistance strain gauges coupled with a set of strain gauge amplifiers and a computer equipped with software for collecting the measurement data (Fig. 11b and Fig. 11c). The types of strain

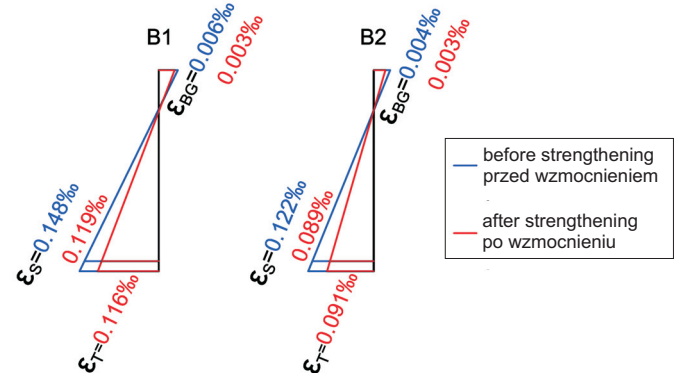
Fig. 12. Reduction of strains in the cross section as a result of strengthening with CFRP strips (ϵ_{BG} , ϵ_S , ϵ_T – average strains of concrete, reinforcing steel and CFRP strips)

Rys. 12. Redukcja odkształceń w przekroju na skutek wzmocnienia taśmami (ϵ_{BG} , ϵ_S , ϵ_T – średnie odkształcenia betonu, stali zbrojeniowej i taśm CFRP)

The strain gauge readings are compiled in Table 2 and Fig. 12 compares the averaged strain distribution curves determined for the cross-sections of girders B1 and B2 before and after strengthening. The curves were plotted using average values obtained from the strain gauges placed on the reinforcing bars and on the CFRP strips at the bottom of the girder cross-section and from the strain gauges BG12 and BG21, measuring the deck slab bottom strains. These locations are close to the neutral axis of the girder thus giving small values of concrete strains. Due to the construction work in progress the strain gauges intended to measure the strains of concrete could not be placed on the upper surface of the deck slab. Concrete strains on the bottom of girders (strain gauges BD12, BD21 and BD22) were not considered as being considerably different from

It transpires from the curves in Fig. 12 that also the stresses induced in concrete in the upper surface of the deck are small, considerably smaller than the experimentally determined characteristic compressive strength of concrete of 20 MPa. Reduction of stresses in the respective rebars is presented in Fig. 13. The average value of tensile stresses induced in the reinforcement in the first stage of testing was 28.3 MPa. In the second stage this value dropped to 21.8 MPa. This gives ca. 23% average reduction of stresses in the reinforcing steel as a result of strengthening the girders. This reduction was considerably smaller at the point No. S12 (9%) as compared to the other rebars (20-30%). However, this should be attributed to measurement error or abnormality rather than to the effect of strengthening. The average value of stresses induced in the CFRP strips is 16.5 MPa. When added to the stresses induced by prestressing (ca. 870 MPa), it gives the total stress equivalent to 28% of the ultimate tensile strength of the material.

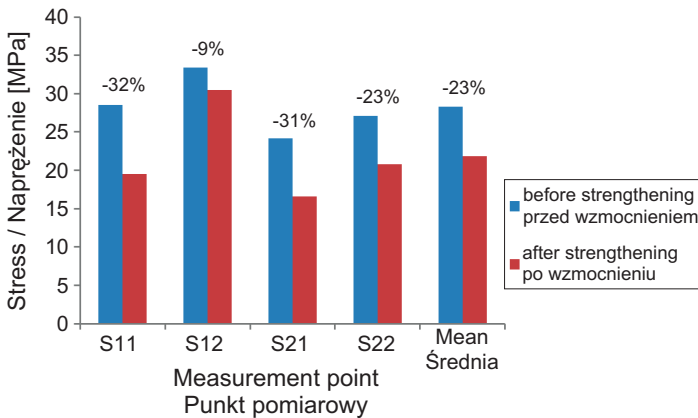
Fig. 13. Reduction of stresses induced in reinforcing bars
Rys. 13. Redukcja naprężeń w prętach zbrojeniowych
