## PRZYKŁAD MONITOROWANIA KONSTRUKCJI MOSTU W TRAKCIE MONTAŻU

## BRIDGE CONSTRUCTION MONITORING DURING ASSEMBLING

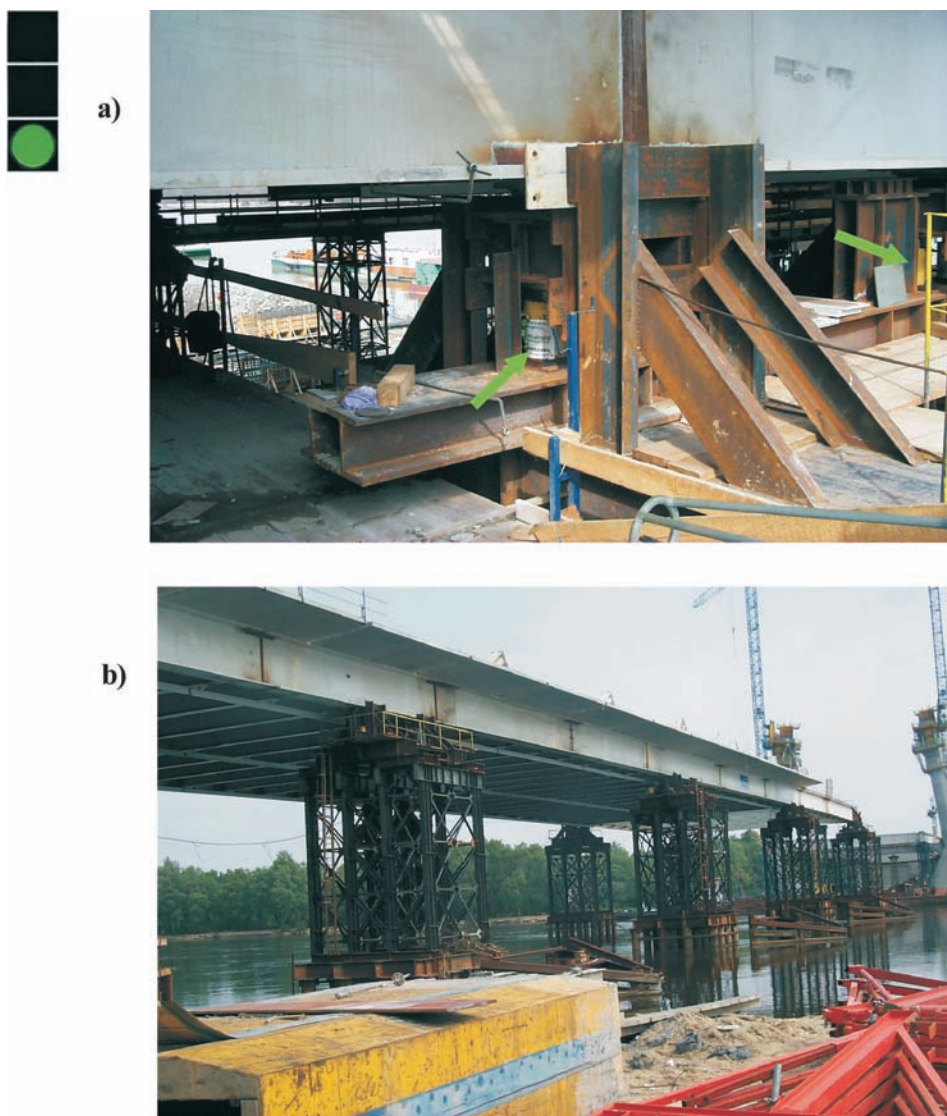
Rys.3. Kontrola reakcji na podporach; a) rozmieszczenie układu siłowników na podporze, b) widok nasuwanej konstrukcji

Fig. 3. Preventive inspection of bearing reaction on supports: a) the servomotor pressure system arrangement, b) the view of the structure during launching across the river

obu dźwigarów nasuwanej konstrukcji po 2 podparcia (o rozstawie 4 m na podporach tymczasowych i 8 m na pylonie). W celu równomiernego rozkładu reakcji na 2 podparcia na wszystkich podporach tymczasowych zastosowano układy siłowników, połączone ze sobą oddzielnie dla każdego dźwigara i każdej podpory (rys. 2 i 3). Dzięki temu kontrola reakcji była możliwa poprzez pomiar ciśnienia cieczy roboczej w siłownikach. W czasie nasuwania prowadzono na bieżąco porównywanie wartości ciśnień zmierzonych z wartościami obliczonymi w projekcie nasuwania konstrukcji nośnej mostu<sup>5)</sup>. Średnia dokładność pomiaru wartości reakcji była równa  $\pm 80$  kN.

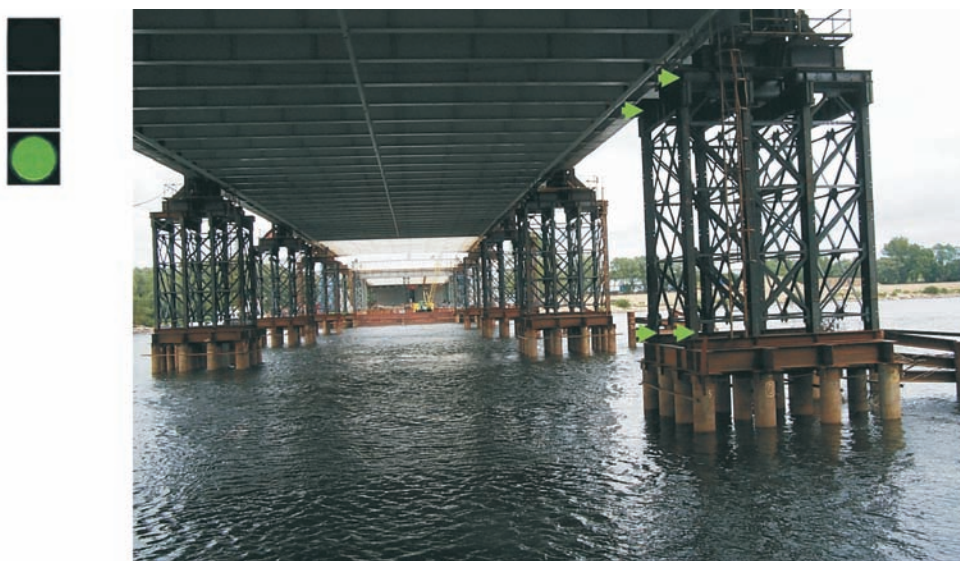
Rys.4. Geodezyjna obserwacja podpór tymczasowych – na pierwszej widocznej podporze zaznaczono rozmieszczenie punktów pomiarowych, które było analogiczne na wszystkich podporach tymczasowych

Fig. 4. Geodesic observation of temporary supports – the measuring point arrangement is shown at the first support, which was similar at all remaining temporary supports

Drugą czynnością kontrolną była obserwacja podpór tymczasowych. Ze względu na ograniczone możliwości dostępu do podpór tymczasowych do kontroli ich pracy w czasie nasuwania wybrano obserwację geodezyjną. Prowadzono pomiar przemieszczeń względnych, wybranych punktów podpór tymczasowych w trzech kierunkach:  $\Delta X$  – poziomym w poprzek mostu,  $\Delta Y$  - poziomym wzdłuż mostu i  $\Delta H$  pionowym. Na podporach zostały zamocowane punkty stałe – przyklejono tarcze celownicze (reflektory przyzmatyczne). Punkty zostały rozmieszczone w celu kontroli odkształceń samej podpory i osiadania pali (rys. 2 i 4). Pomiar przemieszczeń badanych punktów prowadzono metodą biegunową z jednego stanowiska przy pomocy TOTAL STATION TC 2003. Uzyskiwane średnie błędy położenia badanego punktu X, Y, H

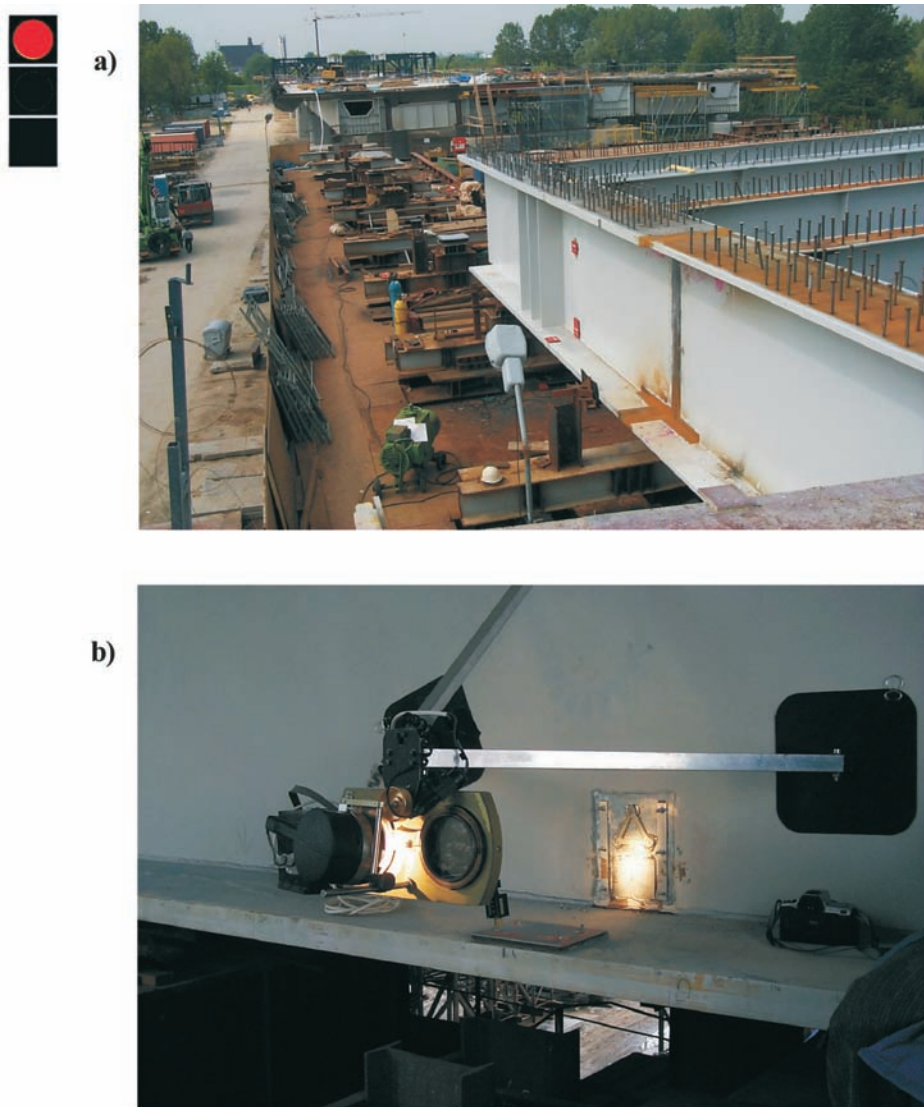
Rys.5. Pomiar stanu naprężeń: a) rozmieszczenie płytek elastooptycznych w przekroju nr 256 – widoczne 3 płytki w osłonach zamocowane na dźwigarze od strony górnej wody, b) widok 2 płytek - w osłonie i bez oraz polaryskopu do odczytu stany naprężeń

Fig.5. The state of stress measurement: a) the arrangement of photo-elastic plates in section 256 – three plates with screen may be seen on the headwater girder, b) view of two plates, with and without the screen, and polariscope ready for state of stress readout

We wszystkich punktach umieszczono płytki elastoptyczne o wymiarach ok. 90×90 mm (rys. 5). Po eliminacji efektów brzegowych, związanych z różną rozszerzalnością cieplną czujników oraz konstrukcji, wymiary pola pomiarowego wynosiły ok. 50×50 mm. W tym polu wybierano punkt pomiarowy, w którym dokonywano odczytów. Wielkość płytek była dobrana w celu uzyskania wystarczających informacji o stanie naprężeń przy minimalizacji kosztu płytek i trudności w zapewnieniu ich ochrony przed zniszczeniem w czasie przesuwania konstrukcji.

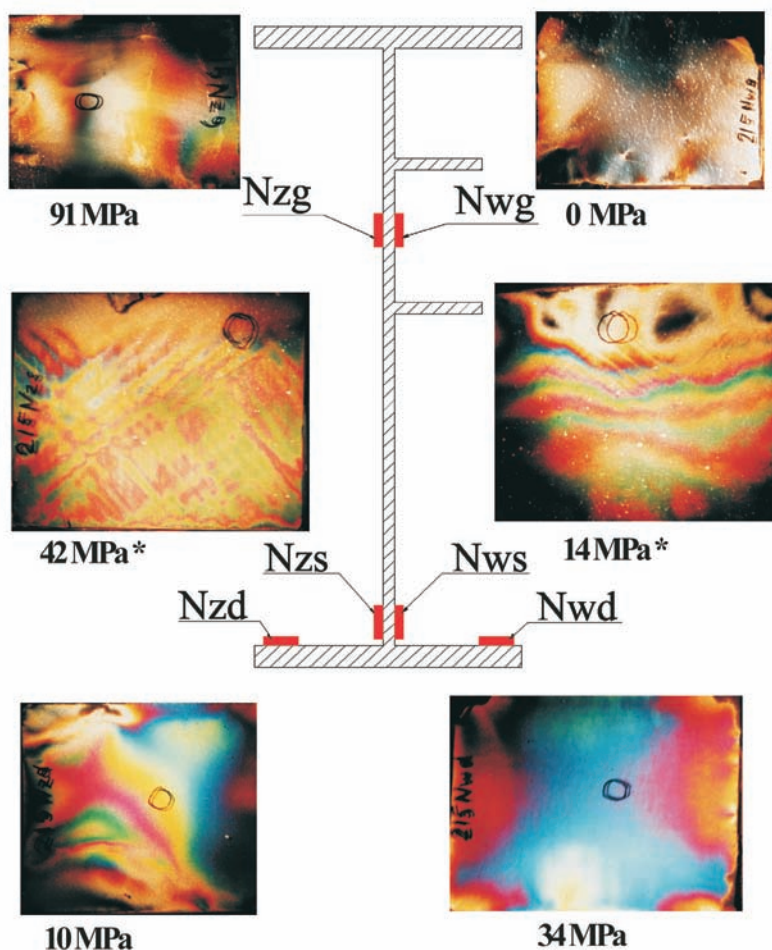
Rys.6. Wyniki pomiaru stanu naprężeń w przekroju 215 zarejestrowane po zakończeniu nasuwania; podane wartości oznaczają różnicę naprężeń głównych  
Fig. 6. Results of stress state measurement in section 215, recorded after launching termination; the values shown are equal to the differences between the principal stresses

Na rysunku 6 przedstawiono przykładowe zdjęcia obrazów izochrom wraz z wartościami liczbowymi różnicy naprężeń głównych, zarejestrowane w przekroju 215 po zakończeniu nasuwania.

Zmierzone wartości różnicy naprężeń głównych we wszystkich badanych przekrojach były zgodne z wartościami przewidywanymi teoretycznie. Stwierdzone ślady odkształceń plastycznych miały charakter lokalny, związane są z miejscowym wystąpieniem naprężeń własnych i nie były groźne dla konstrukcji.

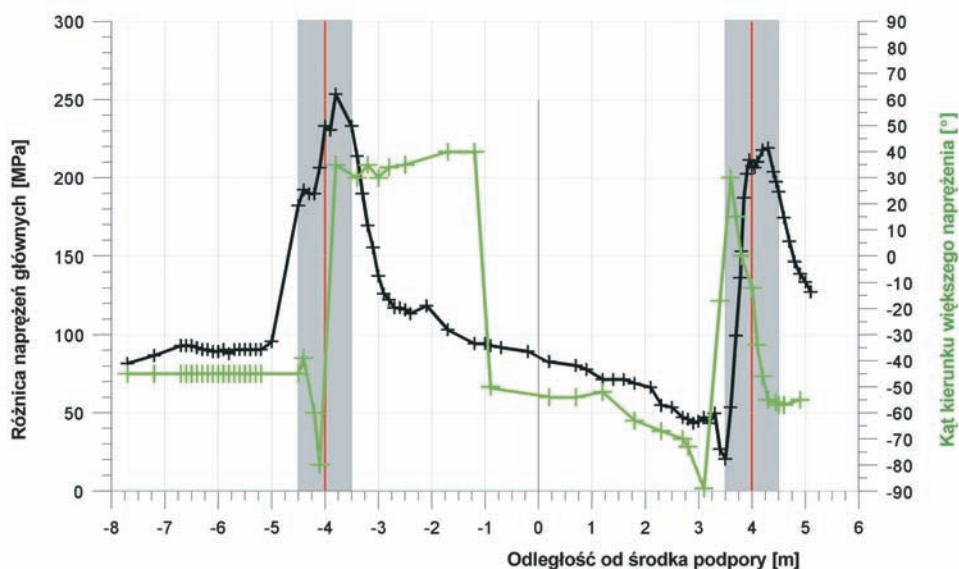
Rys.7. Przebiegi zmian różnicy naprężeń głównych i kąta kierunku zarejestrowane w dolnej części środnika przekroju 131, podczas przesuwania nad pylonem w dniu 27.04.2001  
Fig.7. Differences between the principal stresses and direction angle, which were recorded in the lower part of girder web at section 131 during launching over pylon on 27.04.2001

Na rysunku 7 przedstawiono zarejestrowany przebieg zmian różnicy naprężeń głównych w dolnej części środnika przekroju 131, podczas przesuwania nad pylonem w dniu 27.04.2001.

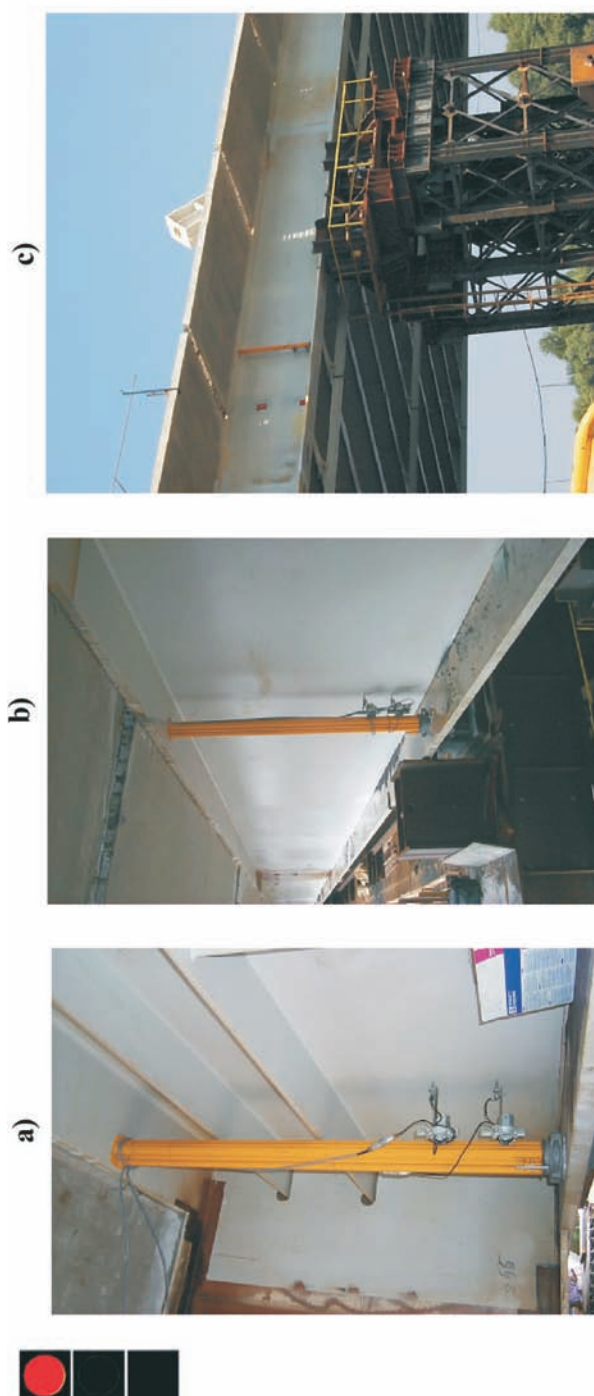
Rys.8. Pomiar deformacji środknika: a) widok uchwyty i czujników od strony górnej wody, c) widok przekroju pomiarowego nr 215 podczas dochodzenia do podpory  
Fig.8. The measurement of girder web deformation: a) a tailwater view of inductive sensors and the special stand, b) a headwater view of inductive sensors and the special stand, c) view of section 215 at the moment of support approaching

Kolejna realizowana czynność ostrzegawcza to pomiar deformacji środnika. Ze względu na występowanie wysokich wartości sił poprzecznych w momencie przechodzenia nad podporami tymczasowymi, prowadzono dla wybranych przekrojów 95 i 215 kontrolę geometrycznych odkształceń środnika w pionowej płaszczyźnie prostopadłej do środnika. Zostało to zrealizowane poprzez zamocowanie po obu stronach środnika (dla dźwigara od strony górnej wody) w dwóch specjalnych uchwytach par czujników mechanicznych (indukcyjnych), sprzęgniętych z komputerowym systemem rejestrującym (rys. 2 i 8). Pary czujników zostały zastosowane w celu zwiększenia wiarygodności pomiarów – czujniki zamocowane po przeciwnych stronach środnika powinny mieć wskazania przeciwnego znaku o takiej samej wartości bezwzględnej. Dokładność pomiaru wynosiła  $\pm 0,05$  mm.

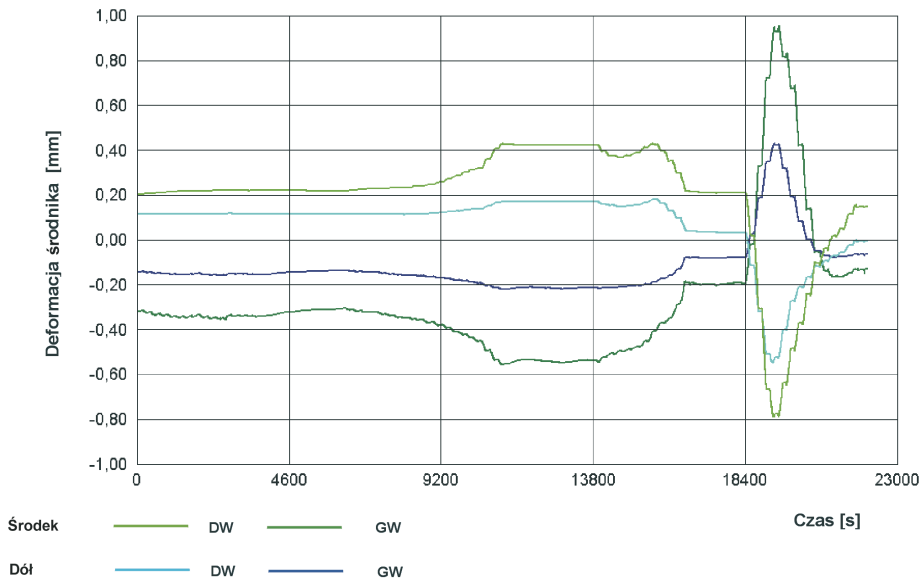
Rys. 9. Przebieg deformacji środnika zarejestrowany podczas przesuwania przekroju 215 nad podporą T4

Fig. 9. Transient records of the girder web deformation during launching of the section 131 over the support T4

Na rysunku 9 przedstawiono przykładowy zarejestrowany przebieg deformacji środnika podczas przesuwania przekroju 215 nad podporą T4.

W badanych przekrojach praktycznie nie zaobserwowano znaczących odkształceń plastycznych środnika, które mogłyby mieć negatywne skutki dla dalszej pracy konstrukcji.
